## **O Forte Real do Bom Jesus: um Marco da Resistência à Invasão Holandesa**

**Marcos Albuquerque; Velda Lucena; Rubia Nogueira**  
**Laboratório de Arqueologia da Universidade Federal de Pernambuco**

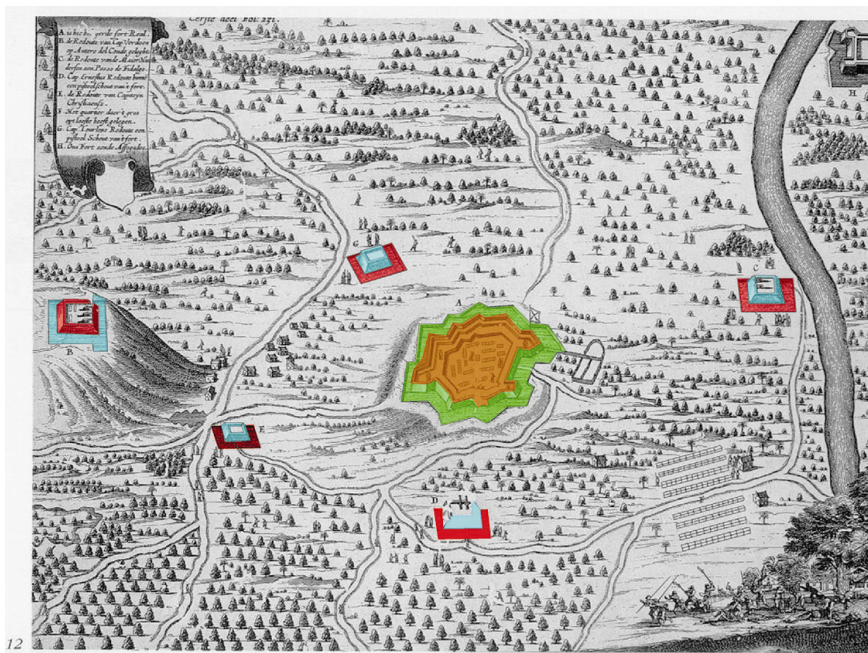
Figura 4 - Nos 3 últimos meses, antes da queda do Forte Real do Bom Jesus, os holandeses montaram um cerco que obrigou os ocupantes do forte a permanecerem em seu interior, privados de alimentação e água.

A localização de grande parte das posições holandesas é mais um desafio para a arqueologia deste monumento a resistência brasileira aos holandeses, no século XVII. A elevação vista a esquerda desta planta, é o Morro da Conceição, que pode ser vista na figura 5. Muitos dos disparos de canhão desta posição atingiram a o Forte, e ficaram alojados na contra-muralha.

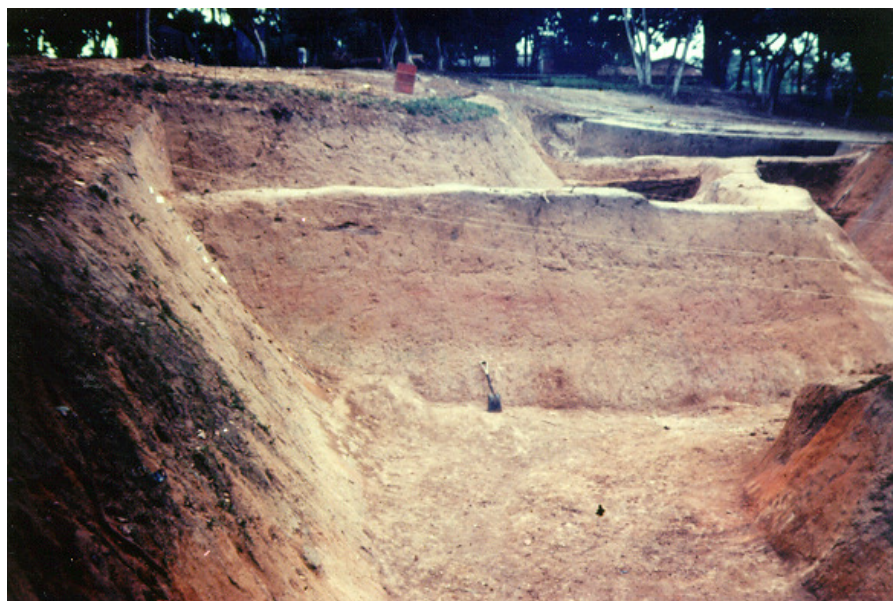
Figura 5 - Parte do fosso aberto durante as campanhas realizadas em 1968/69.

Apesar de termos deixado o fosso nas condições que podem ser observadas na figura 4, o mesmo não foi devidamente preservado, estando praticamente obstruído por lixo, 20 anos depois.

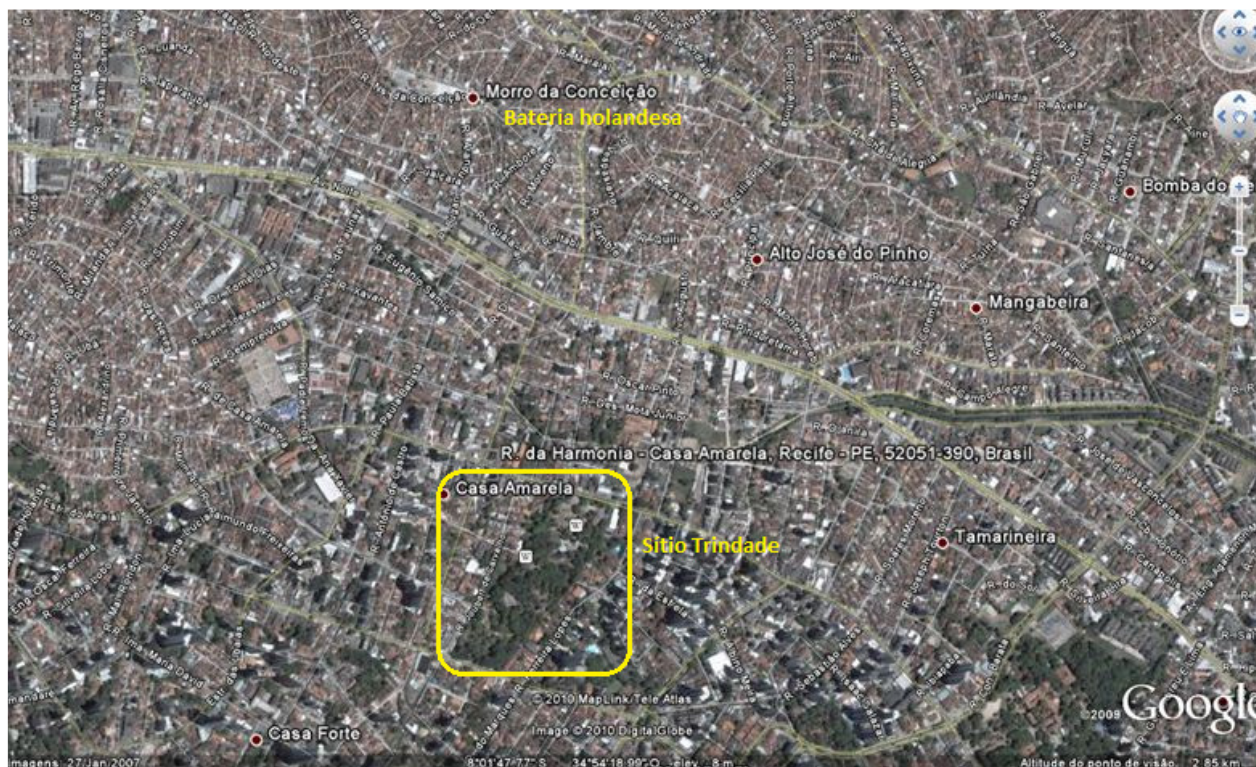
Figura 6 – Vista de trecho do Recife, em imagem do Google, abrangendo a área do Sítio Trindade e o local onde teria existido uma das baterias de sítio, holandesa.

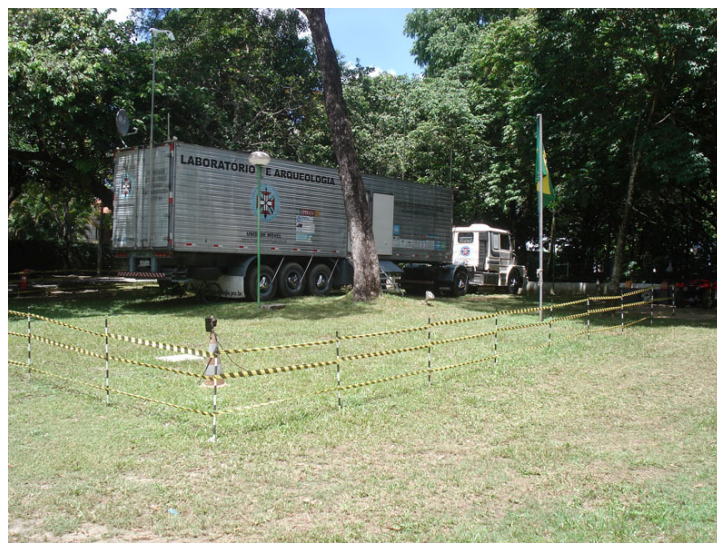
Figura 7 - Instalado o Laboratório Móvel, tem início as pesquisas. A unidade é dotada de infra-estrutura necessária ao apoio de suas pesquisas de campo. Além de prover uma equipagem que permite realizar as análises básicas, o laboratório móvel está equipado com sistemas de comunicação (rádio, telefonia, Internet), bancos de dados e um sistema de apresentação de multimídia, contribuindo ainda para a realização das atividades de Educação Patrimonial

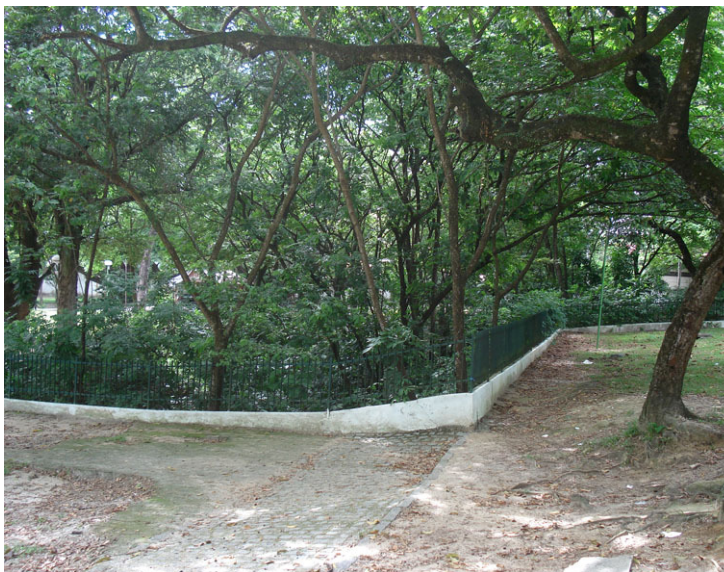
Figura 9 - Foram realizadas sondagem do perfil do terreno em varias direções, a partir do fosso localizado. O objetivo destas sondagens consistiu em procurar detectar diferenças estratigráficas que sugerissem uma interferência antrópica. A partir destas sondagens nos é permitido supor um considerável trecho da continuação do fosso, ou seja, o terreno se encontra preparado para uma continuação das pesquisas arqueológicas.

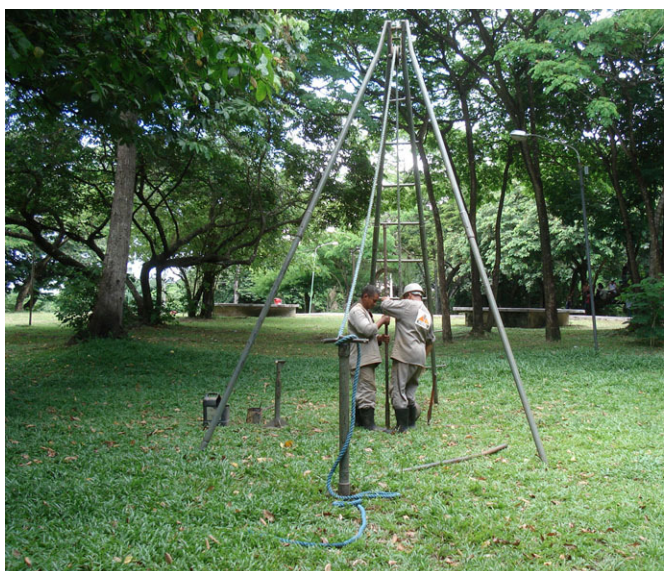
Figura 10 - Todas as sondagens foram analisadas no Laboratório de Campo com o objetivo de se buscar qualquer informação que permitisse o seu relacionamento com atividade humana. Esta busca fundamentava-se na experiência de outras campanhas nas quais foi observada a diferença entre o terreno antropizado e o terreno local, integrante do Grupo Barreiras. Foi realizada, além da observação macroscópica, a análise do teor de matéria orgânica através de um processo controlado de decantação.

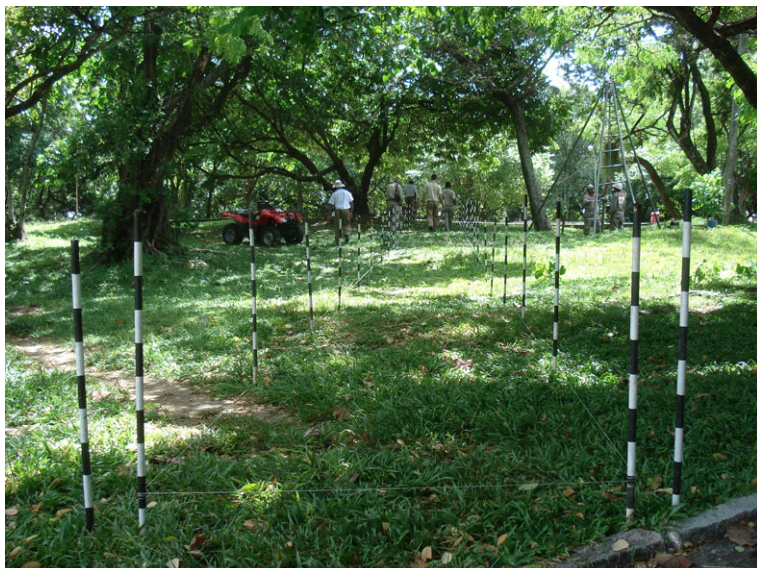
Figura 12 - Tem início a abertura das trincheiras. Embora se busque o perfil geral da trincheira, o controle geral da escavação foi realizado por setores a cada dois metros.

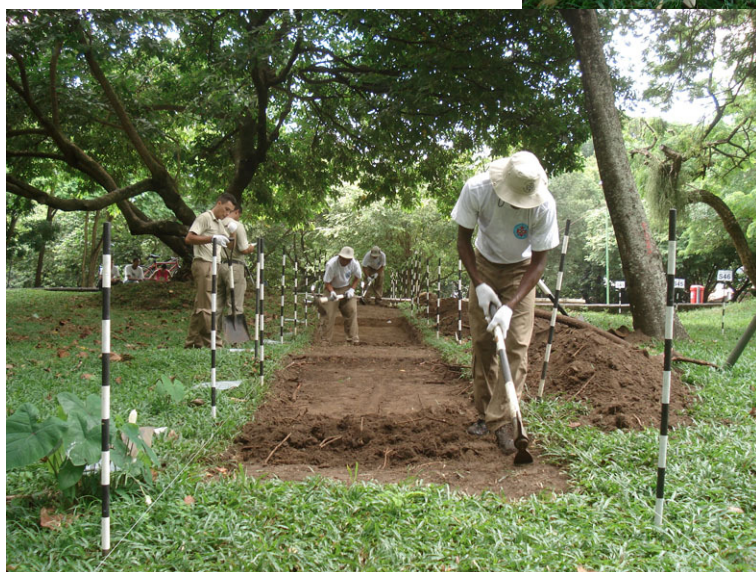
Figura 13 - Após a remoção do Horizonte A, em toda a trincheira, foi realizado uma detecção magnética. Esta é uma camada em que normalmente ocorre projeteis de mosquete.

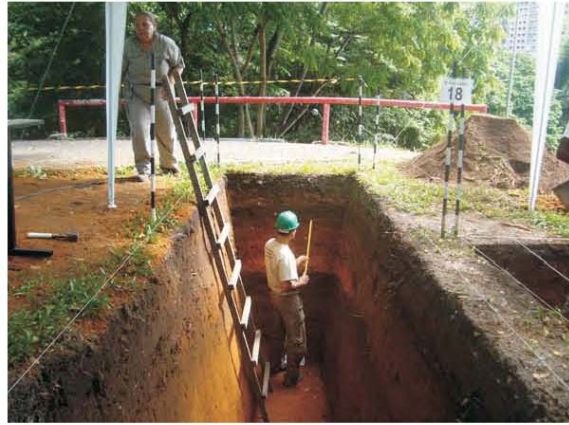
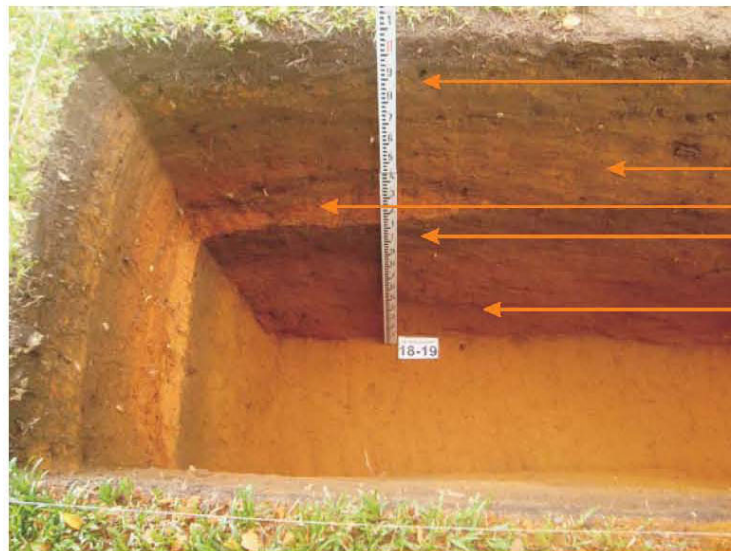
<b>PROJETO:</b>	PESQUISA ARQUEOLÓGICA NO SÍTIO TRINDADE	<b>TRINCHEIRA:</b> 01
<b>CONTEÚDO:</b>	Documentação das Camadas e registros das escavações arqueológicas	<b>CORTE:</b> 18-19

Foto panorâmica: Orientação SW

Orientação: SE

- Camada 01
- Camada 05
- Camada 09
- Camada 08
- Camada 10
- Camada 02

Orientação: NW

- Camada 01 e 05
- Camada 09
- Camada 10
- Camada 08
- Camada 02

Trincheira 01	
Corte 18-19	
Camada	Registro
1	4771
1	4772
5	4773
9	4773
8	4775 e 4777
10	sem registro
2	sem registro
Rolado do corte 17-18 e 18-19	4815

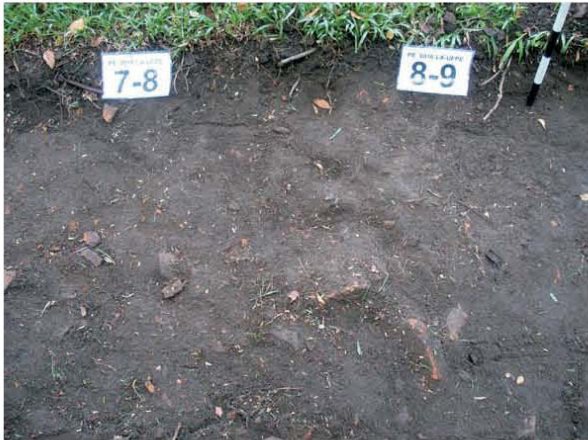
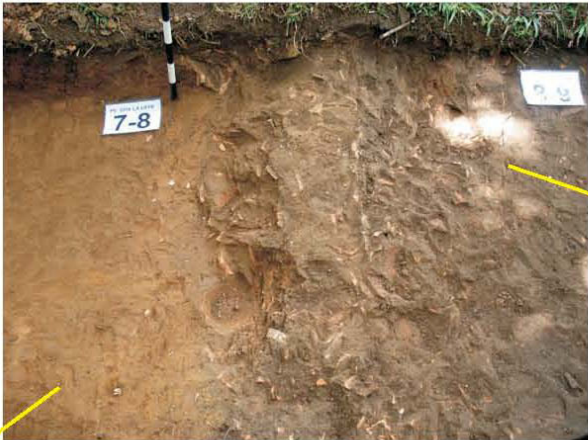
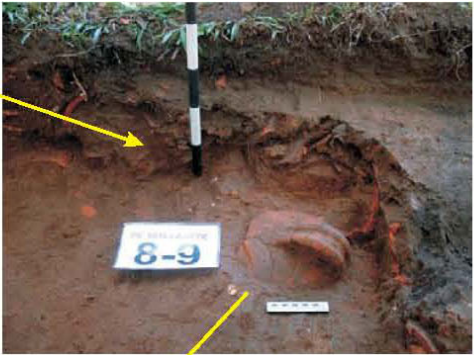
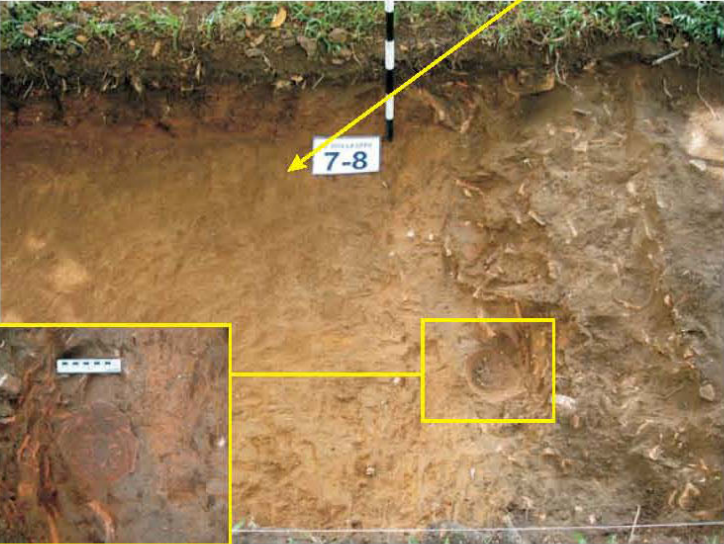
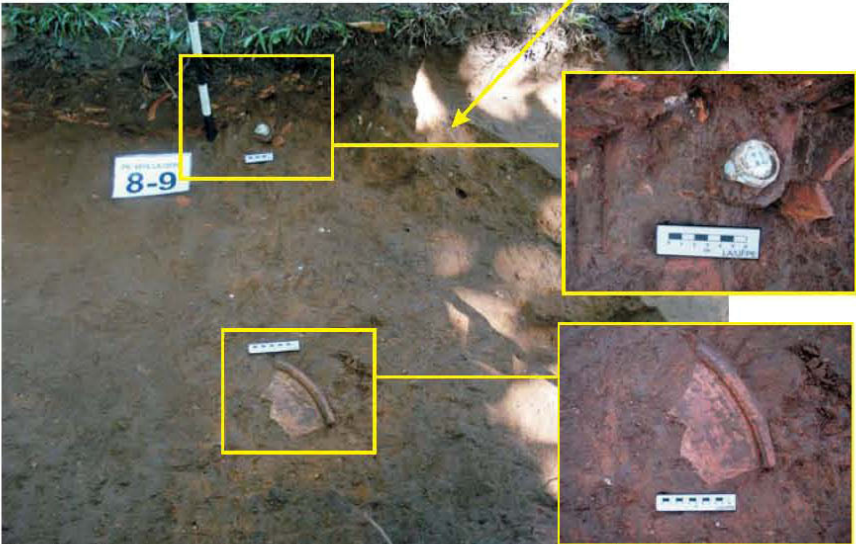
<b>CONTEÚDO:</b>	Concentração de material arqueológico entre os cortes 07-08 e 08-09 (camada 01)	<b>TRINCHEIRA:</b> 01	<b>CORTE:</b> 07-08 e 08-09
------------------	---	-----------------------	-----------------------------

Fotos: Orientação SE  
Prof.: 10cm

Nestes cortes foram localizados 4.948 fragmentos de telha manual.

Base de recipiente cerâmico encontrado durante o rebaixamento do corte 07-08. Peça de ferro NI, 257 frag. de cerâmica, 1604 frag. de telhas.

Borda de recipiente cerâmico, fragmento de um alguidar, e um copo fragmentado em porcelana oriental decorada em azul sobre branco sobre branco. Constituem exemplos do material localizado na camada 01 do corte 08-09.

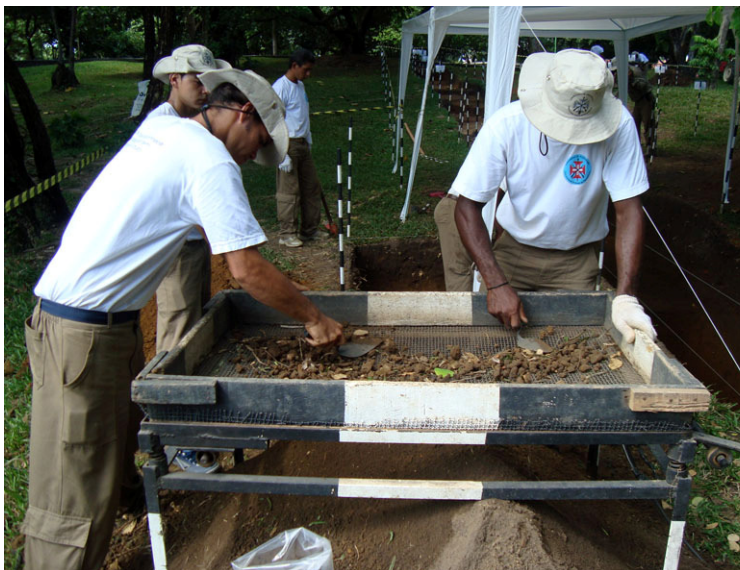
Figura 14 - Enquanto está sendo executada a detecção magnética da trincheira, o material resultante da camada escavada é peneirado mecanicamente. Com este procedimento o peneiramento não é realizado por amostragem e sim em sua totalidade.

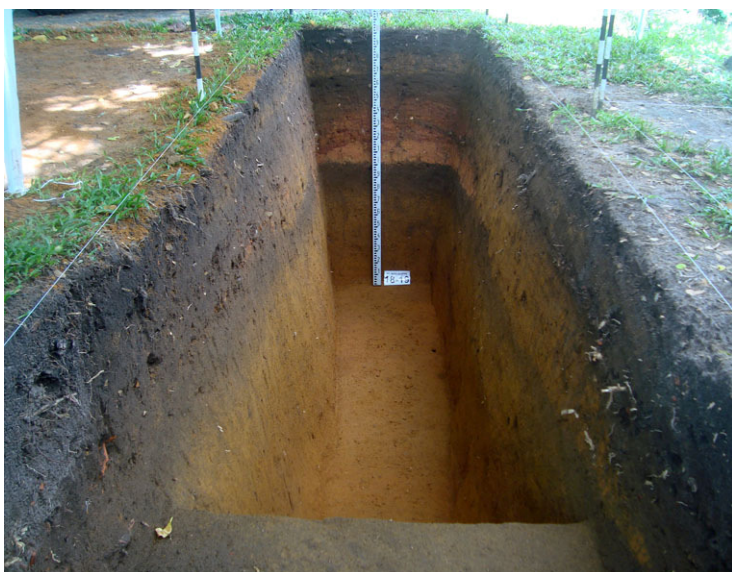
Figura 16 - Parte da trincheira voltada para a porção simétrica ao fosso descoberto em 68. Observa-se a existência de um horizonte A, recente, na parte superior do corte, bem como um paleo-horizonte A na porção mediana do corte. Este paleo-horizonte corresponde à superfície de ocupação contemporânea a ocupação do forte no século XVII.

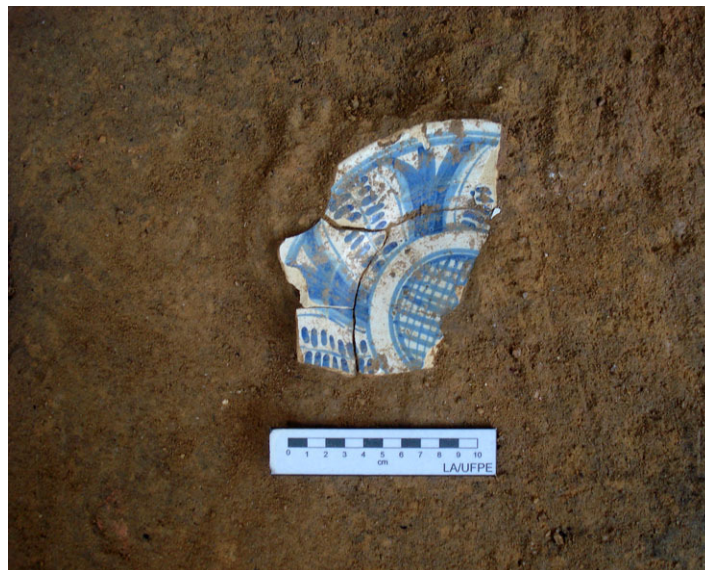
Figura 17 - Faiança encontrada na superfície do páleo-horizonte A, descrito na figura anterior e que corresponde a cronologia de ocupação do Forte Real do Bom Jesus.

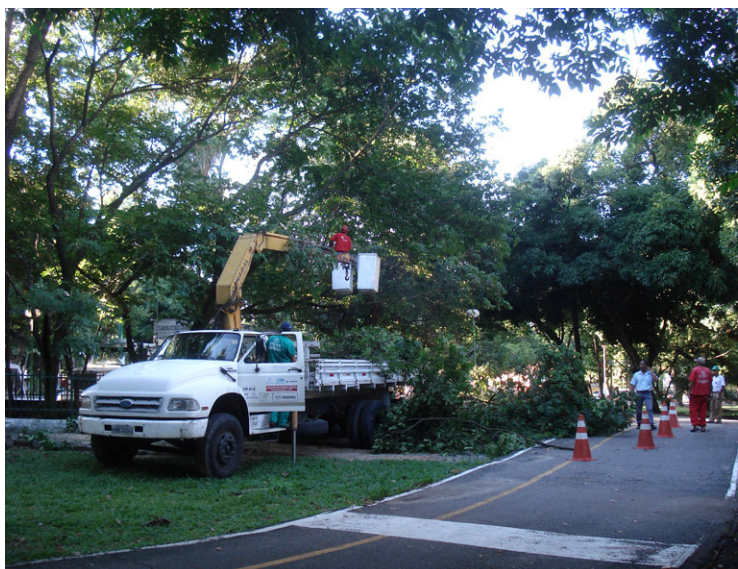
Figura 18 - Enquanto a escavação das trincheiras tinha prosseguimento, outra unidade encarregava-se da retirada da vegetação do interior do fosso.

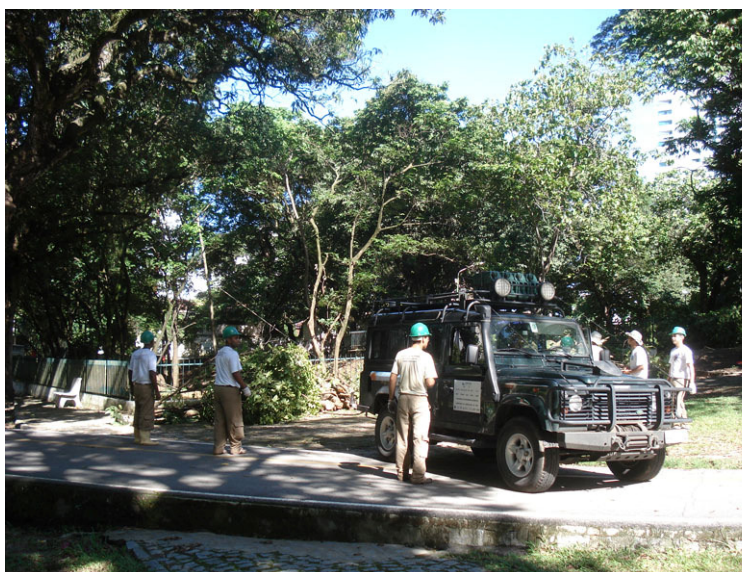
Figura 20 - Com a retirada da vegetação as formas do antigo fosso começam a se tornar perceptíveis.

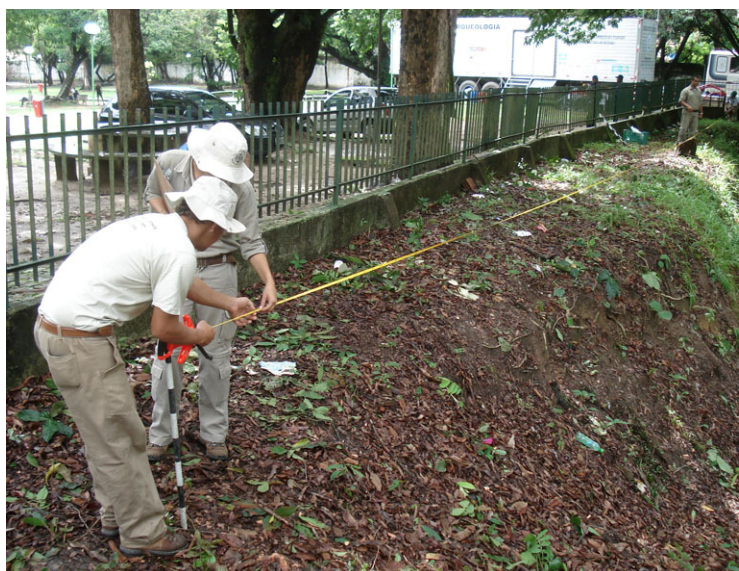
Figura 21 - Com a retirada da vegetação de grande porte inicia-se o processo de avaliação de danos, tanto da escarpa como da contra-escarpa. Como consequência desta avaliação foi retirada a camada de húmus produzido nos últimos 20 anos.

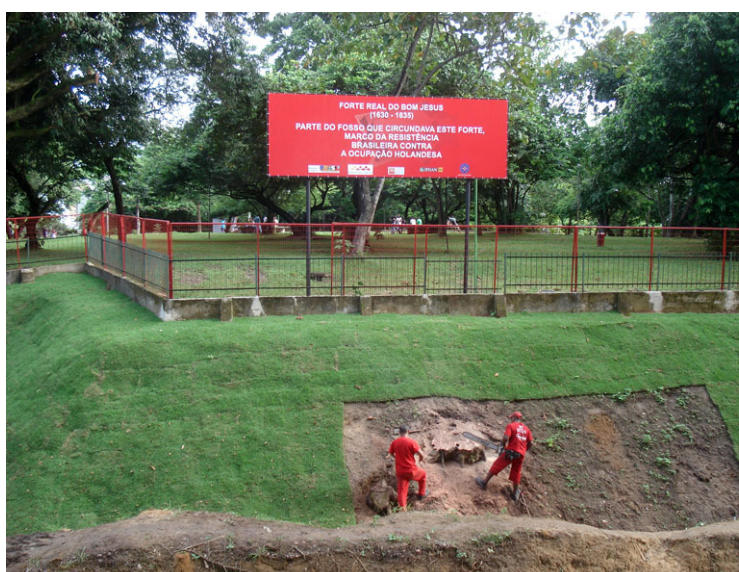
Figura 22 - Parte da contra-escarpa do fosso sendo revestida de grama esmeralda. Este tratamento deverá conter a erosão e permitir uma melhor visualização desta estrutura de defesa do Forte Real do Bom Jesus.

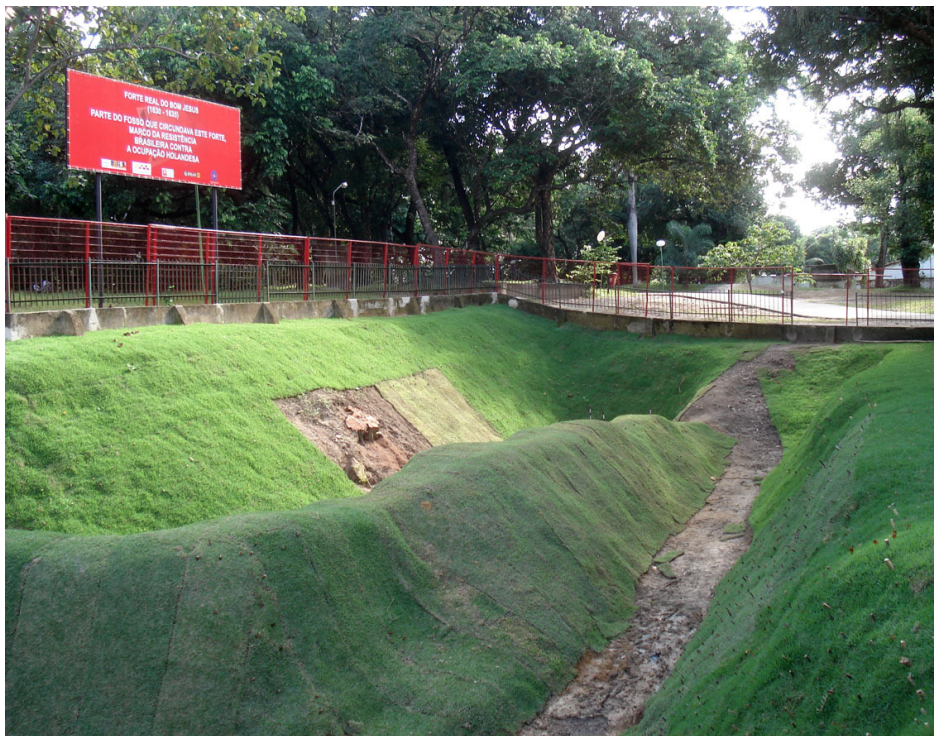
Figura 23 - Visão do revestimento do fosso e de sua morfologia. Observa-se, na parte central, a existência de um fosso duplo. Foto tomada após uma chuva torrencial em Recife. No momento está sendo estudado um sistema de drenagem para evitar o acúmulo de águas pluviais durante o inverno.

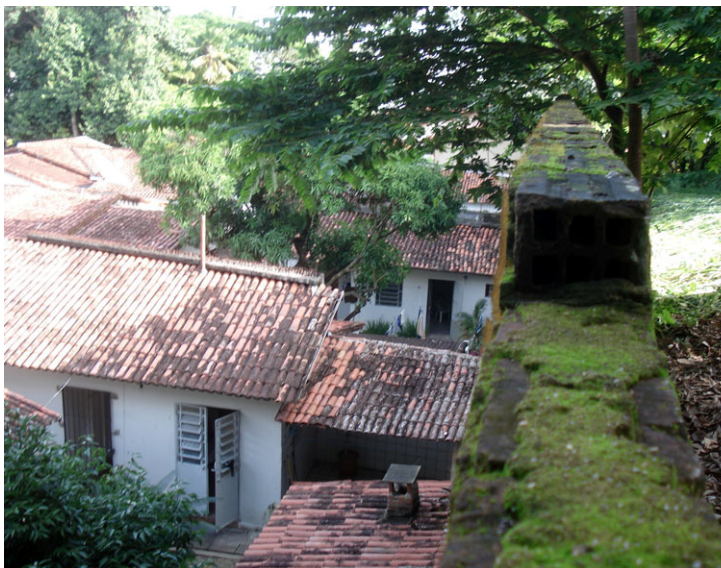
Figura 25 - Foto tomada da praça de armas em direção ao Leste. O desnível existente entre a quota da praça de armas e a cumeeira das casas, demonstra que a porção mais extensa do Forte Real do Bom Jesus, visto na planta citada na com aproximadamente 111 metros, se encontrava no sentido longitudinal do Sítio Trindade. Esta escarpa natural serviria de obstáculo natural ao assédio do inimigo. O mesmo ocorrendo com a parte posterior.
